Ανδριανού Γκουρμπάτση
Αντιστράτηγου – Υπαρχηγού ΠΣ, ε.α., Νομικού
Δικαστικού Πραγματογνώμονα

ΠΥΡΚΑΓΙΕΣ ΤΡΕΝΩΝ

Η ΠΕΡΙΠΤΩΣΗ ΑΤΥΧΗΜΑΤΟΣ ΤΩΝ ΤΕΜΠΩΝ

Αθήνα, Απρίλιος 2024

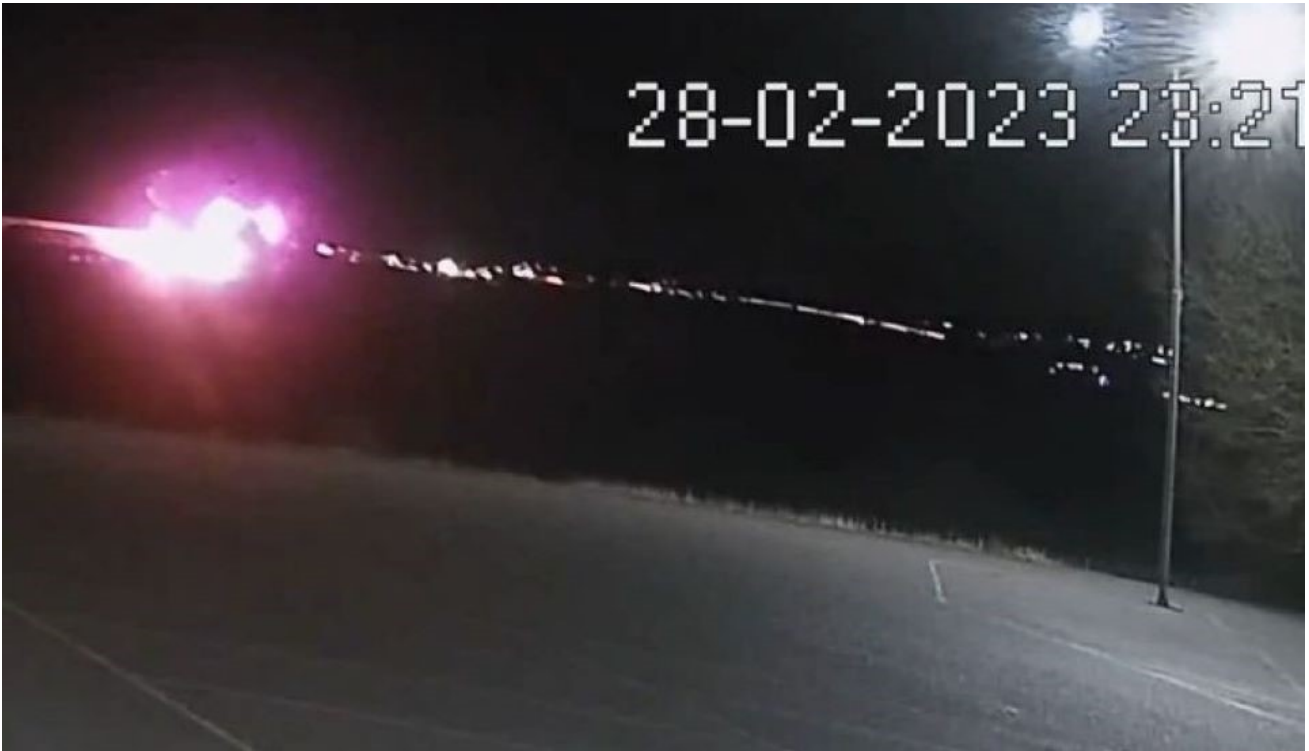
Καταγεγραμμένη η ημερομηνία και η ώρα κατά την οποία προκαλείται πυρκαγιά / έκρηξη ως άμεση αποτέλεσμα ορατό αποτέλεσμα συνεπεία της σύγκρουσης των δύο αμαξοστοιχιών

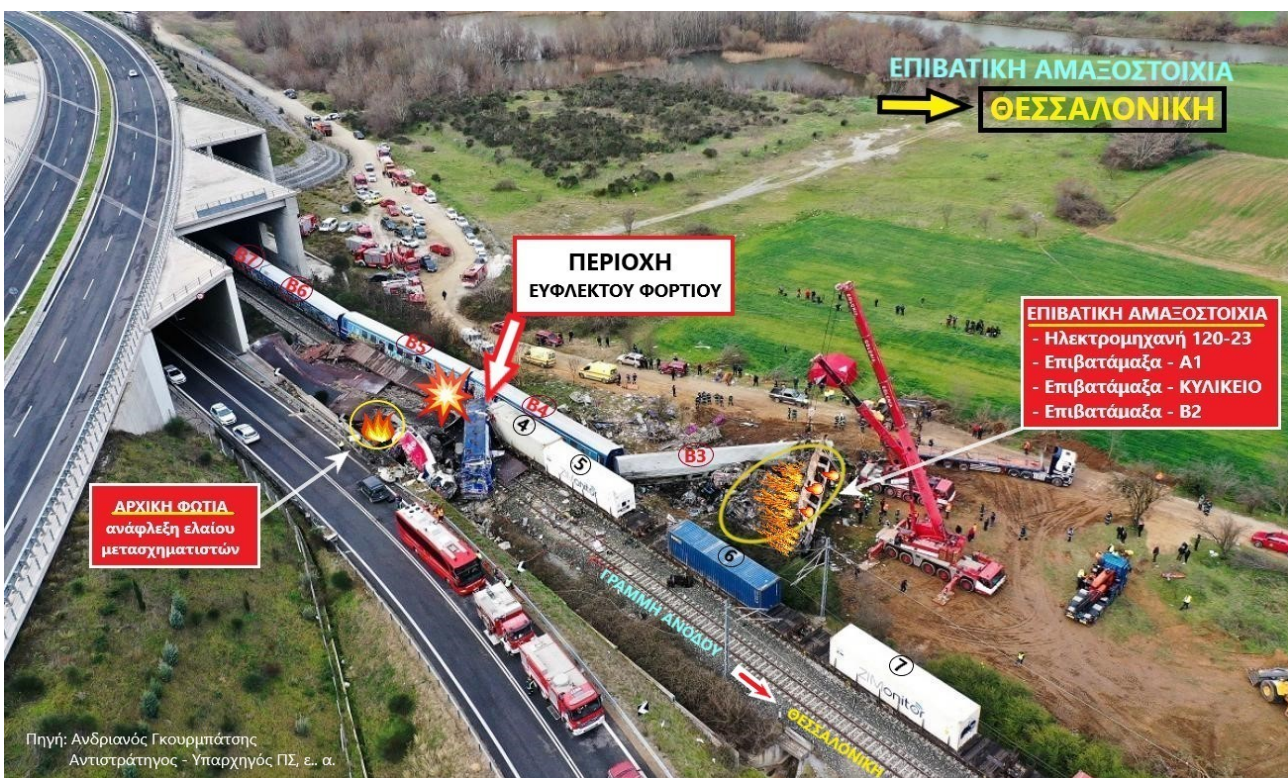
Διάταξη στην οποία κατέληξαν μετά την σύγκρουση οι δύο αμαξοστοιχίες, οι περιοχές πρόκλησης φωτιάς και η πιθανολογούμενη περιοχή ύπαρξης εύφλεκτης ουσίας

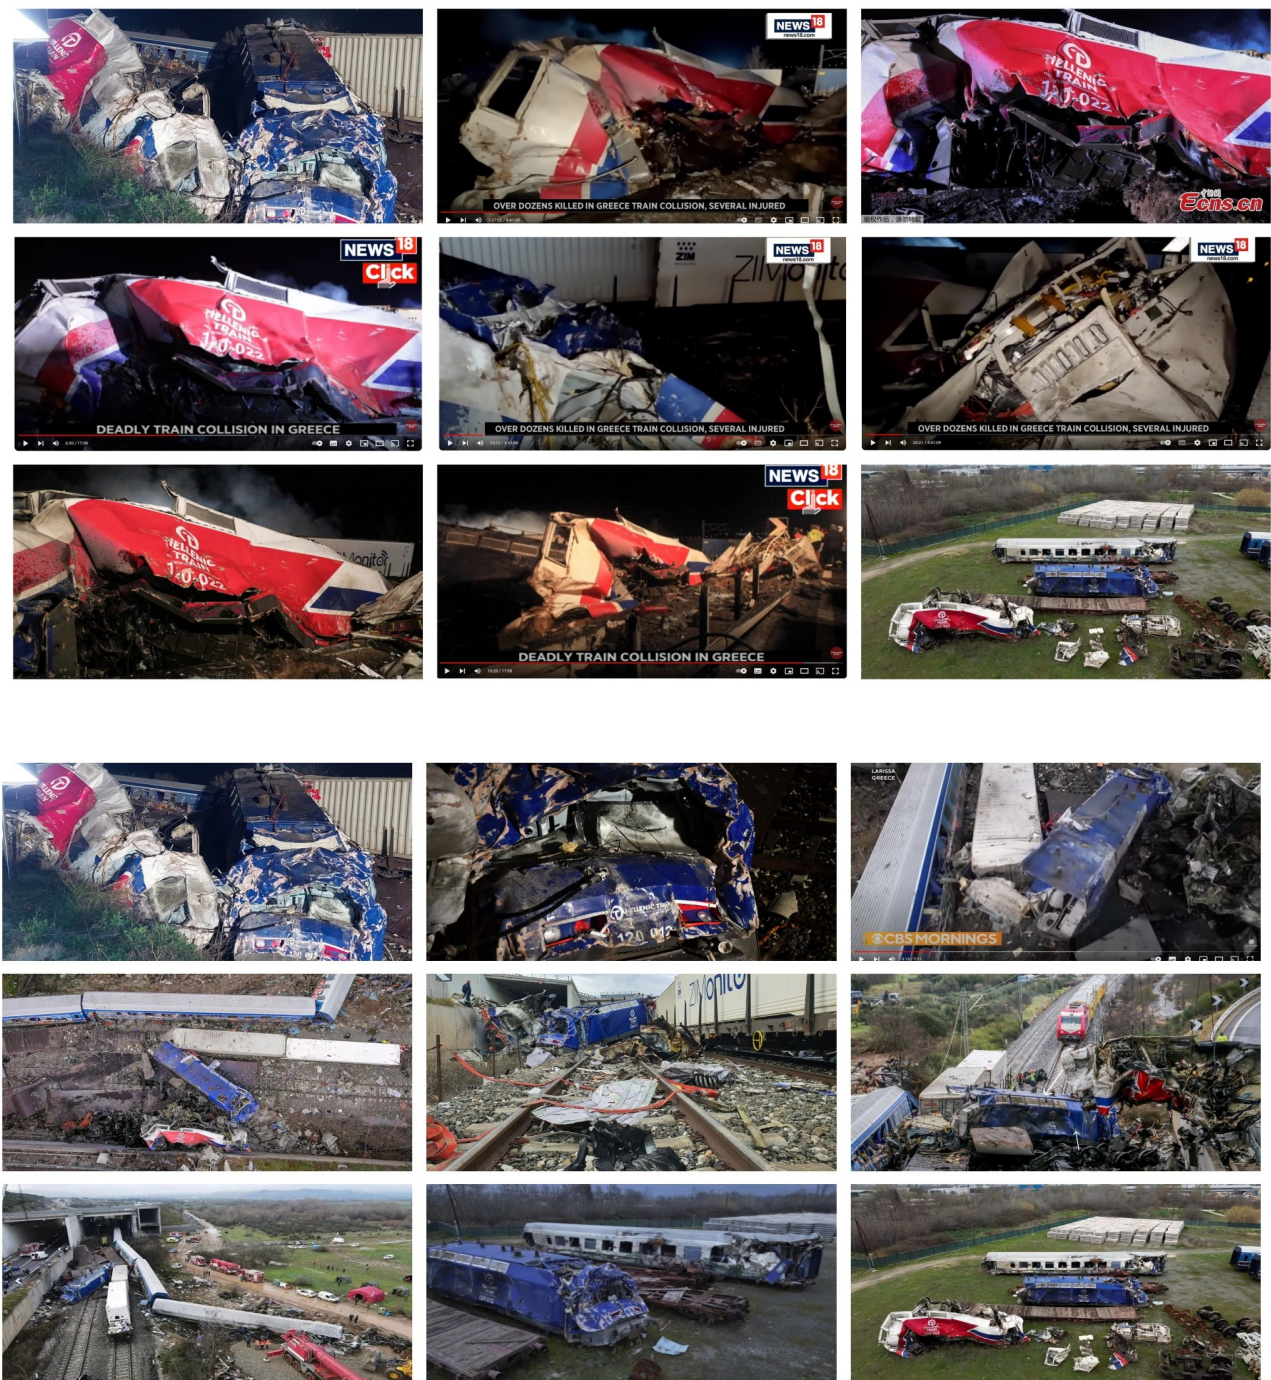
Στις ανωτέρω φωτογραφίες αποτυπώνεται η κατάσταση των δύο ηλεκτραμαξών και συγκεκριμένα της 120-022 (πρώτη) και 120-012 (δεύτερη) της εμπορικής αμαξοστοιχίας μετά την σύγκρουση και την πρόκληση φωτιάς, Είναι εμφανής εξωτερικώς τουλάχιστον η απουσία καύσης τους.

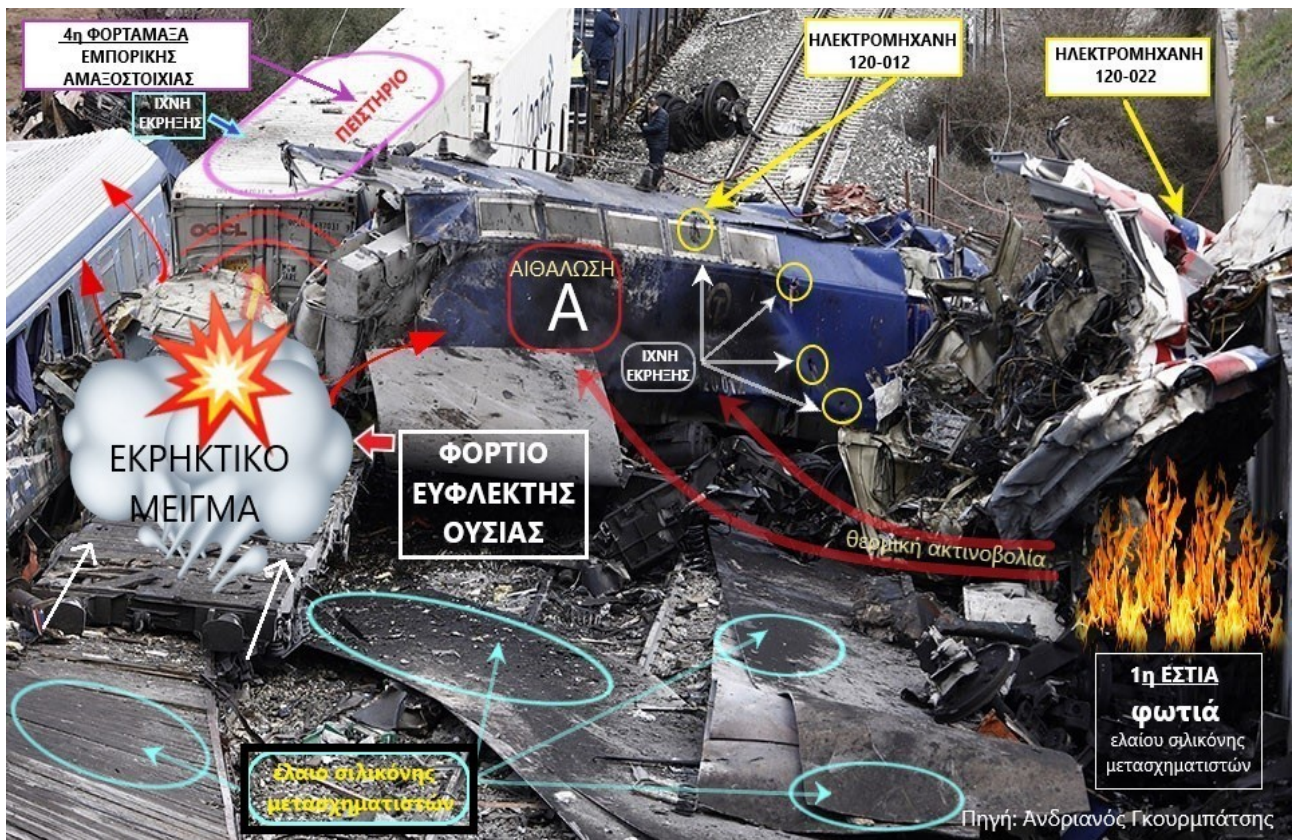
Στην ως άνω εικόνα αποτυπώνεται η περιοχή που σημειώθηκε εκκίνηση της αρχικής ανάφλεξης και καύσης του ελαίου σιλικόνης, το οποίο αποτελεί και το πρώτο φορτίο πυρκαγιάς και ενεπλάκη και προκάλεσε μικρής έκτασης και έντασης φωτιά, λόγω μικρής ποσότητας της υπάρχουσας καύσιμης ύλης. Επίσης εμφανίζεται η έντονη παρουσία ελαίου σιλικόνης που διαχύθηκε και επικάλυψε τις λαμαρίνες και πλατφόρμες (τις τρεις πρώτες φορτάμαξες) καθώς και πιθανολογούμενη ύπαρξη εύφλεκτης ουσίας που προκάλεσε την πύρινη σφαίρα και την εκρηκτική καύση, όπως και ίχνη (ενδείξεις) βλητικών αποτελεσμάτων έκρηξης.

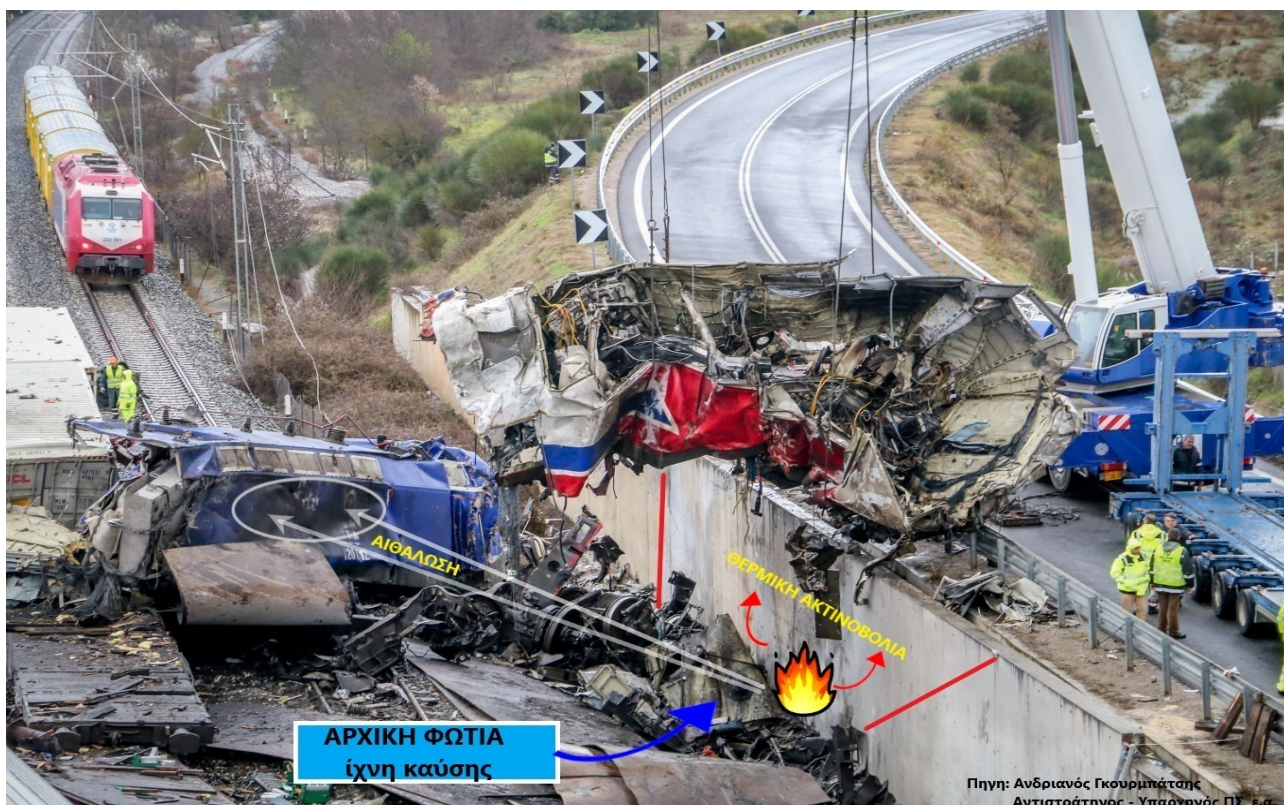
και το πρώτο φορτίο πυρκαγιάς και ενεπλάκη και προκάλεσε μικρής έκτασης και έντασης φωτιά, λόγω μικρής ποσότητας της υπάρχουσας καύσιμης ύλης είναι, όπως εμφανίζεται στην πιο πάνω φωτογραφία, το σημείο του τοιχίου αντιστήριξης που κατέληξε μετά την σύγκρουση η πρώτη ηλεκτράμαξα της εμπορικής αμαξοστοιχίας. Παρόλο που η ποσότητα του ελαίου σιλικόνης για την ψύξη των μετασχηματιστών των δύο ηλεκτρομηχανών της εμπορικής αμαξοστοιχίας ήταν συνολικά (2.400 kg X 2 =) 4.800 kg και επιπρόσθετα 2.400 kg από τον μετασχηματιστή της ηλεκτράμαξας της εμπορικής αμαξοστοιχίας, φαίνεται ότι μικρή μόνον ποσότητα ανεφλέγη, προφανώς γιατί η περισσότερη ποσότητα με την σύγκρουση διασκορπίστηκε στα πλησίον της περιοχή αυτής (βαγόνια των αμαξοστοιχιών, στο φορτίο των τριών πρώτων φορταμαξών (λαμαρίνες και πλατφόρμες) και κυρίως το έδαφος της γραμμής του σιδηροδρομικού δικτύου). Απόδειξη της μικρής ποσότητας σιλικονούχου ελαίου που ανεφλέγη και τελικά κάηκε αποτελεί το γεγονός ότι ούτε η πρώτη ούτε η δεύτερη ηλεκτράμαξα υπέστησαν σοβαρές ει μόνον ελάχιστες θερμικές βλάβες, ενώ στις ηλεκτράμαξες αυτές δεν υπήρχε μεγάλο φορτίο πυρκαγιάς (πυροθερμικό φορτίο).

Επίσης στην ως άνω εικόνα αποτυπώνεται με εμφανέστερο τρόπο η περιοχή που σημειώθηκε εκκίνηση της αρχικής ανάφλεξης και καύσης του ελαίου σιλικόνης, το οποίο αποτελεί και το πρώτο φορτίο πυρκαγιάς και ενεπλάκη και προκάλεσε μικρής έκτασης και έντασης φωτιά, λόγω μικρής ποσότητας της υπάρχουσας καύσιμης ύλης.

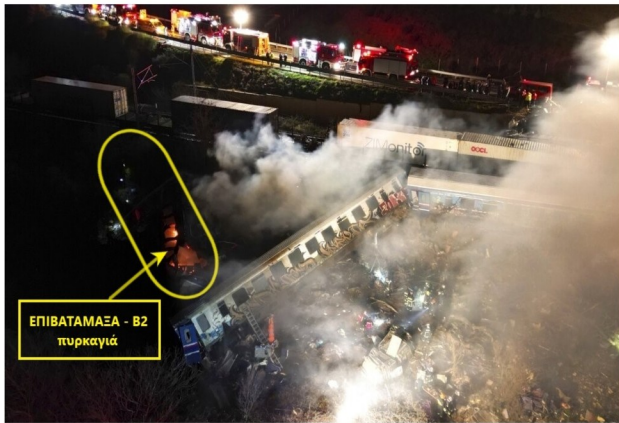
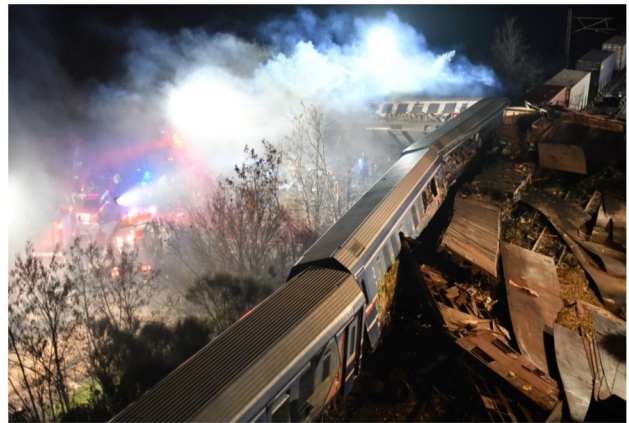
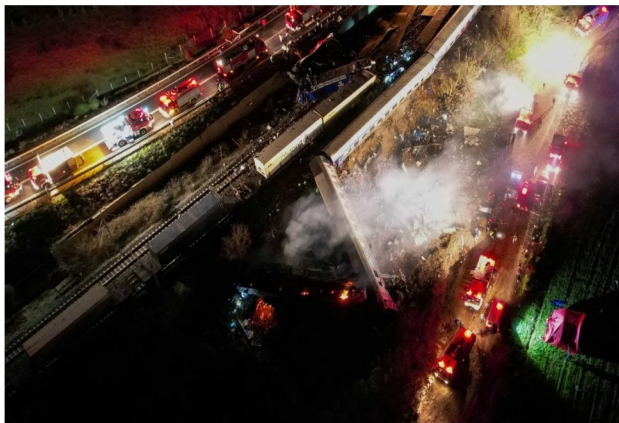
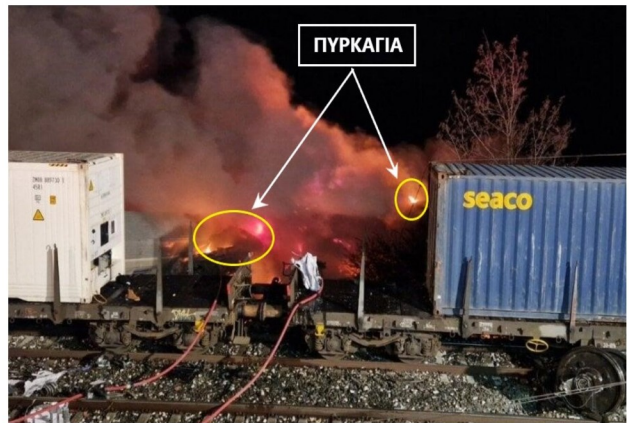
Φωτογραφίες από την περιοχή που εντοπίζεται ότι προκλήθηκε πυρκαγιά και απώλεσαν τη ζωή τους τα 57 θύματα (πλην των 2 μηχανοδηγών της εμπορικής αμαξοστοιχίας) καθώς και άνω των 180 τραυματιών.

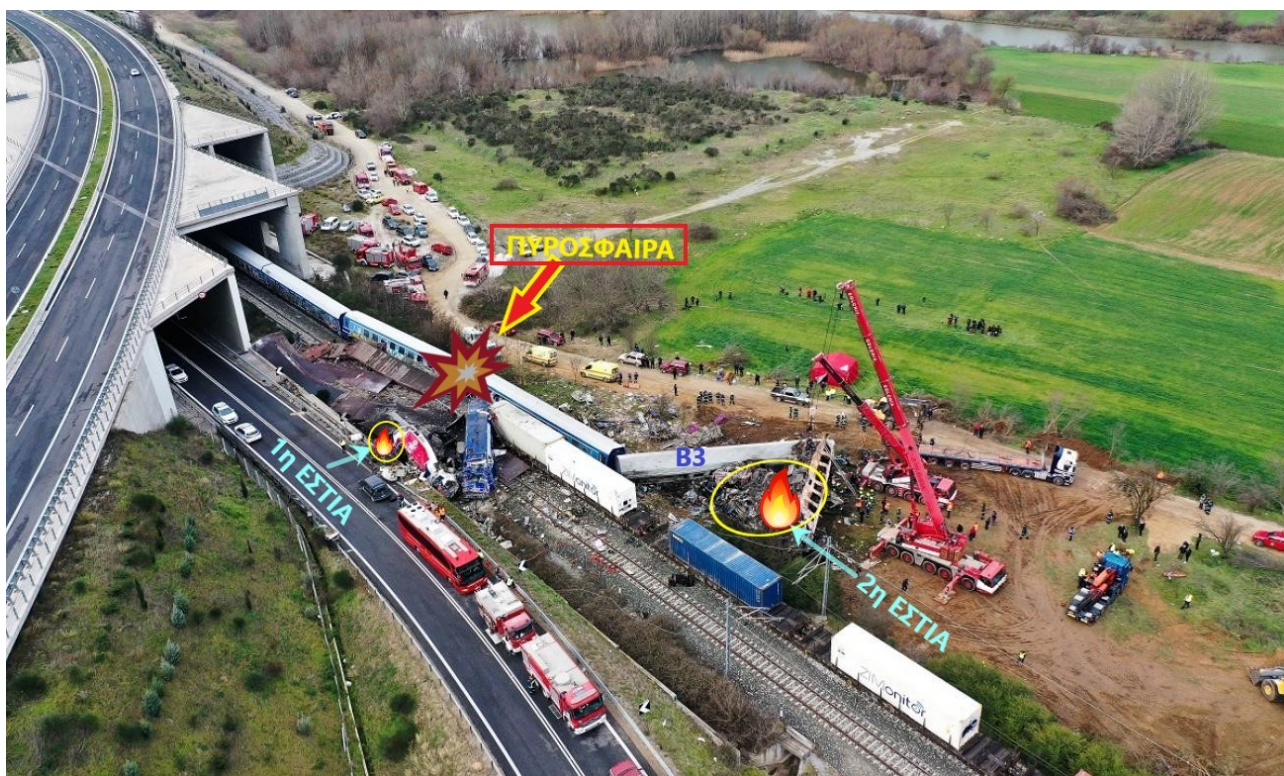
Στην ανωτέρω φωτογραφία αποτυπώνονται οι δύο περιοχές (2 εστίες) που παρατηρούνται δείκτες καύσης, όπως και η περιοχή που πιθανώς μεταφέρονταν η σε μεγάλη ποσότητα εύφλεκτη ουσία.

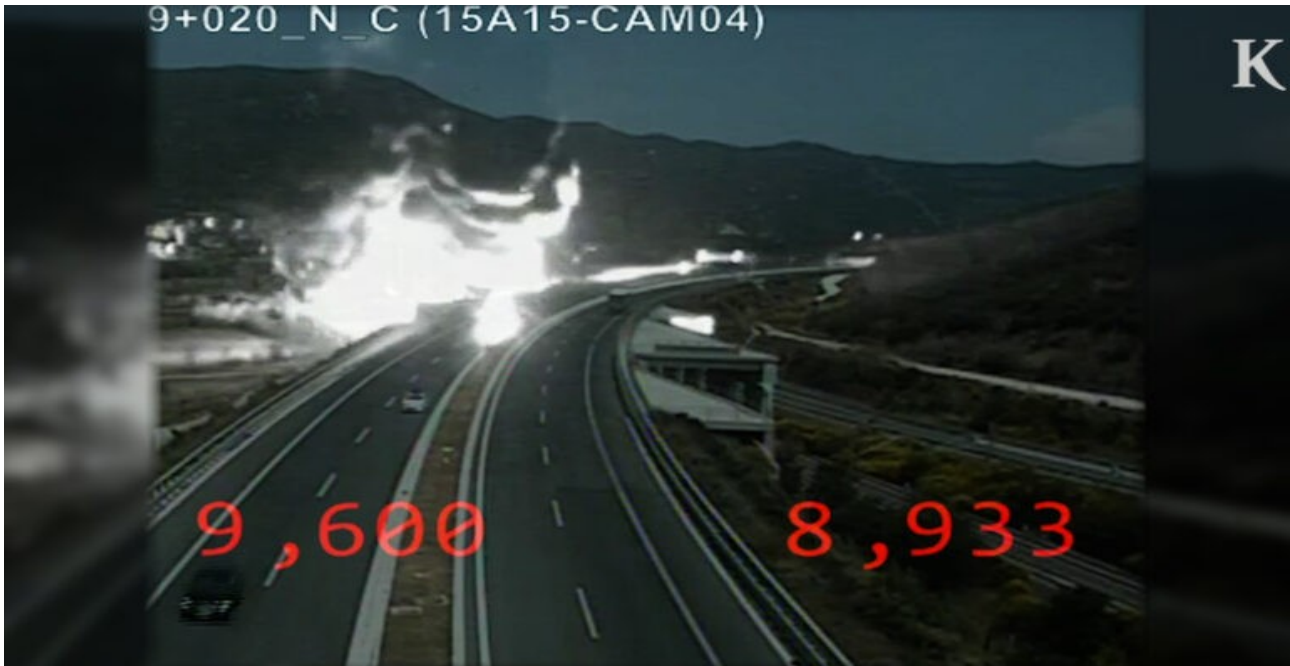
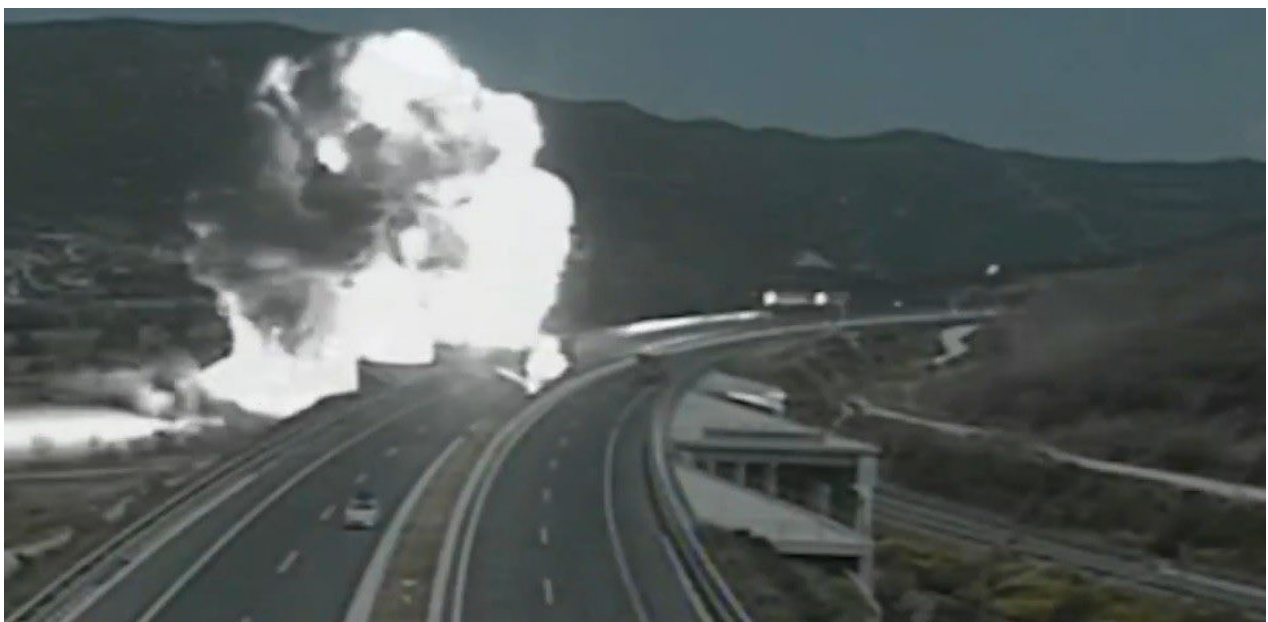
Στις δύο ανωτέρω φωτογραφίες που έχουν ληφθεί από κάμερα Αυτοκινητοδρόμων Αιγαίου Α.Ε. αποτυπώνεται η δημιουργία πύρινης σφαίρας κατά τη φάση της καύσης του εκρηκτικού μείγματος.

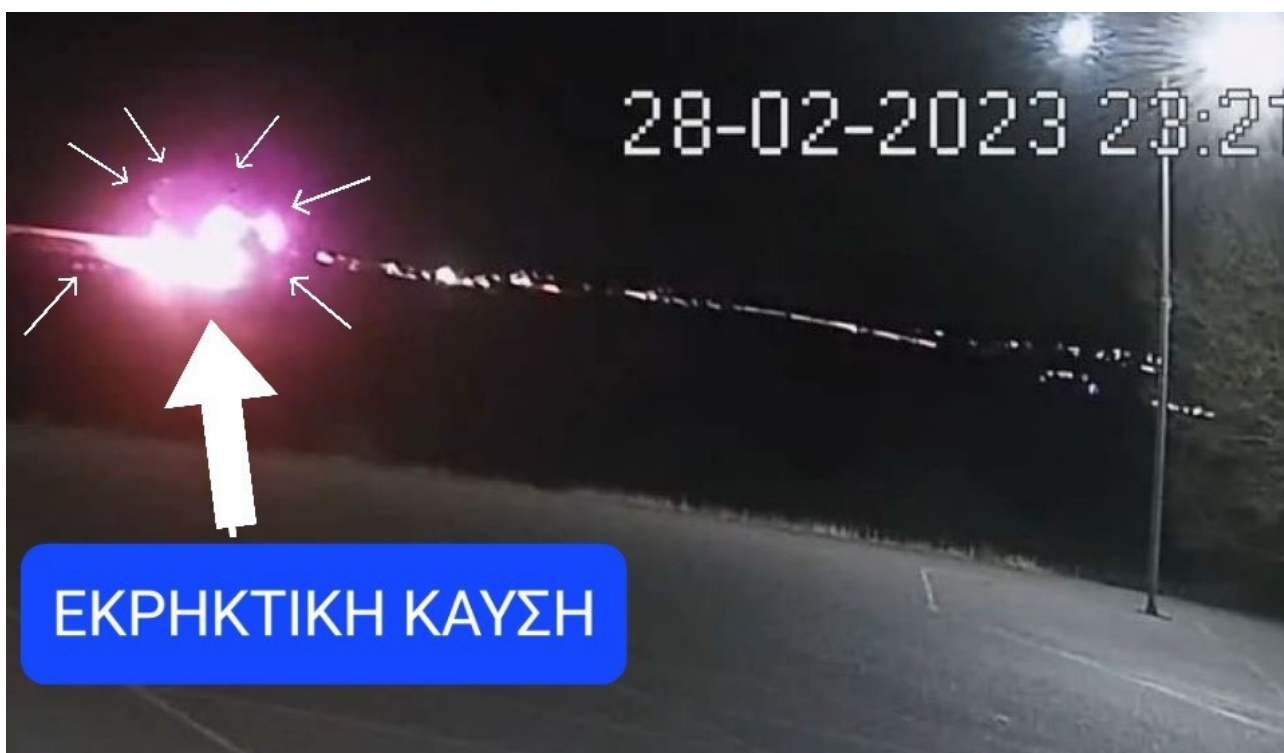
Περαιτέρω από την παραπάνω φωτογραφία από βίντεο, που αποτυπώνεται η πύρινη σφαίρα λόγω της εκρηκτικής καύσης κατά την φάση της καύσης, προφανώς του μείγματος ατμών εύφλεκτου και πτητικού υγρού και οξυγόνου του αέρα, εντός των καθορισμένων για το συγκεκριμένο εύφλεκτο υγρό ορίων εκρηκτικότητας και την δημιουργία της ως άνω πύρινης σφαίρας (fire ball), είναι εμφανής η εκτόξευση φλεγόμενων αντικειμένων (συντριμμίων της έκρηξης). Ωστόσο τέτοια αντικείμενα / συντρίμια δεν μπορούν να εκτιναχθούν από την <<ανάφλεξη του σπρέι λαδιού των μετασχηματιστών τόσο της επιβατικής όσο και της πρώτης εμπορικής ηλεκτράμαξας εξαιτίας της δεύτερης ηλεκτρικής εκκένωσης...>>, όπως ισχυρίζονται στην οικεία Έκθεση τους οι δύο

διορισθέντες από την Τροχαία Λάρισας (δικαστικοί) πραγματογνώμονες. Τα αποτυπωθέντα στην ίδια ως άνω φωτογραφία εκτοξευόμενα φλεγόμενα μεταλλικά συντρίμμια μόνον από τους περιέκτες του εύφλεκτου υγρού (δηλαδή μεταλλικά δοχεία και άλλα μέρη συσκευασίας τους), που η παρούσα εργασία υιοθετεί, μπορεί να είναι. Άλλωστε και τα χαρακτηριστικά της πύρινης σφαίρας, όπως το σχήμα μανιταριού, πυκνότητα και όγκος αυτής δεν μαρτυρούν ανάφλεξη σπρέι λαδιού των μετασχηματιστών αλλά παραπέμπουν στην εκρηκτική καύση μείγματος αερίων (ατμών εύφλεκτης ουσίας και οξυγόνου του αέρα). Εξάλλου η αναφορά του Γενικού Χημείου του Κράτους στο Αρ. Πρωτ. ΕΜΠ 12 / 06-04-2023 έγγραφό του <<Με βάση βιβλιογραφικές αναφορές, στα έλαια σιλικόνης, κατά την έκθεσή τους – η αναφορά γίνεται στα έλαια σιλικόνης – σε ηλεκτρική εκκένωση με σπινθήρα⁴ παρατηρείται παραγωγή αερίων όπως υδρογόνο, μεθάνιο, αιθάνιο, αιθένιο και ακετυλένιο που είναι εξαιρετικά εύφλεκτα>> και η σχετική υπ' αριθμ. (4) παραπομπή, όταν αναφέρεται σε βιβλιογραφική αναφορά, είναι προφανές ότι γίνεται σε μια μεμονωμένη δημοσιευμένη μελέτη, η οποία μάλιστα αναφέρεται σε διαφορετικές και όχι ίδιες με το ατύχημα συνθήκες και προϋποθέσεις και βέβαια η πληροφορία αυτή του ΓΧΚ δεν αποτελεί παγιωμένη θέση / γνώση και πληροφορία της χημικής επιστήμης. Δεν πρόκειται για <<σπρέι λαδιού>>, αφού οι κηλίδες λαδιού είναι εμφανείς σε βαγόνια της επιβατικής αμαξοστοιχίας.

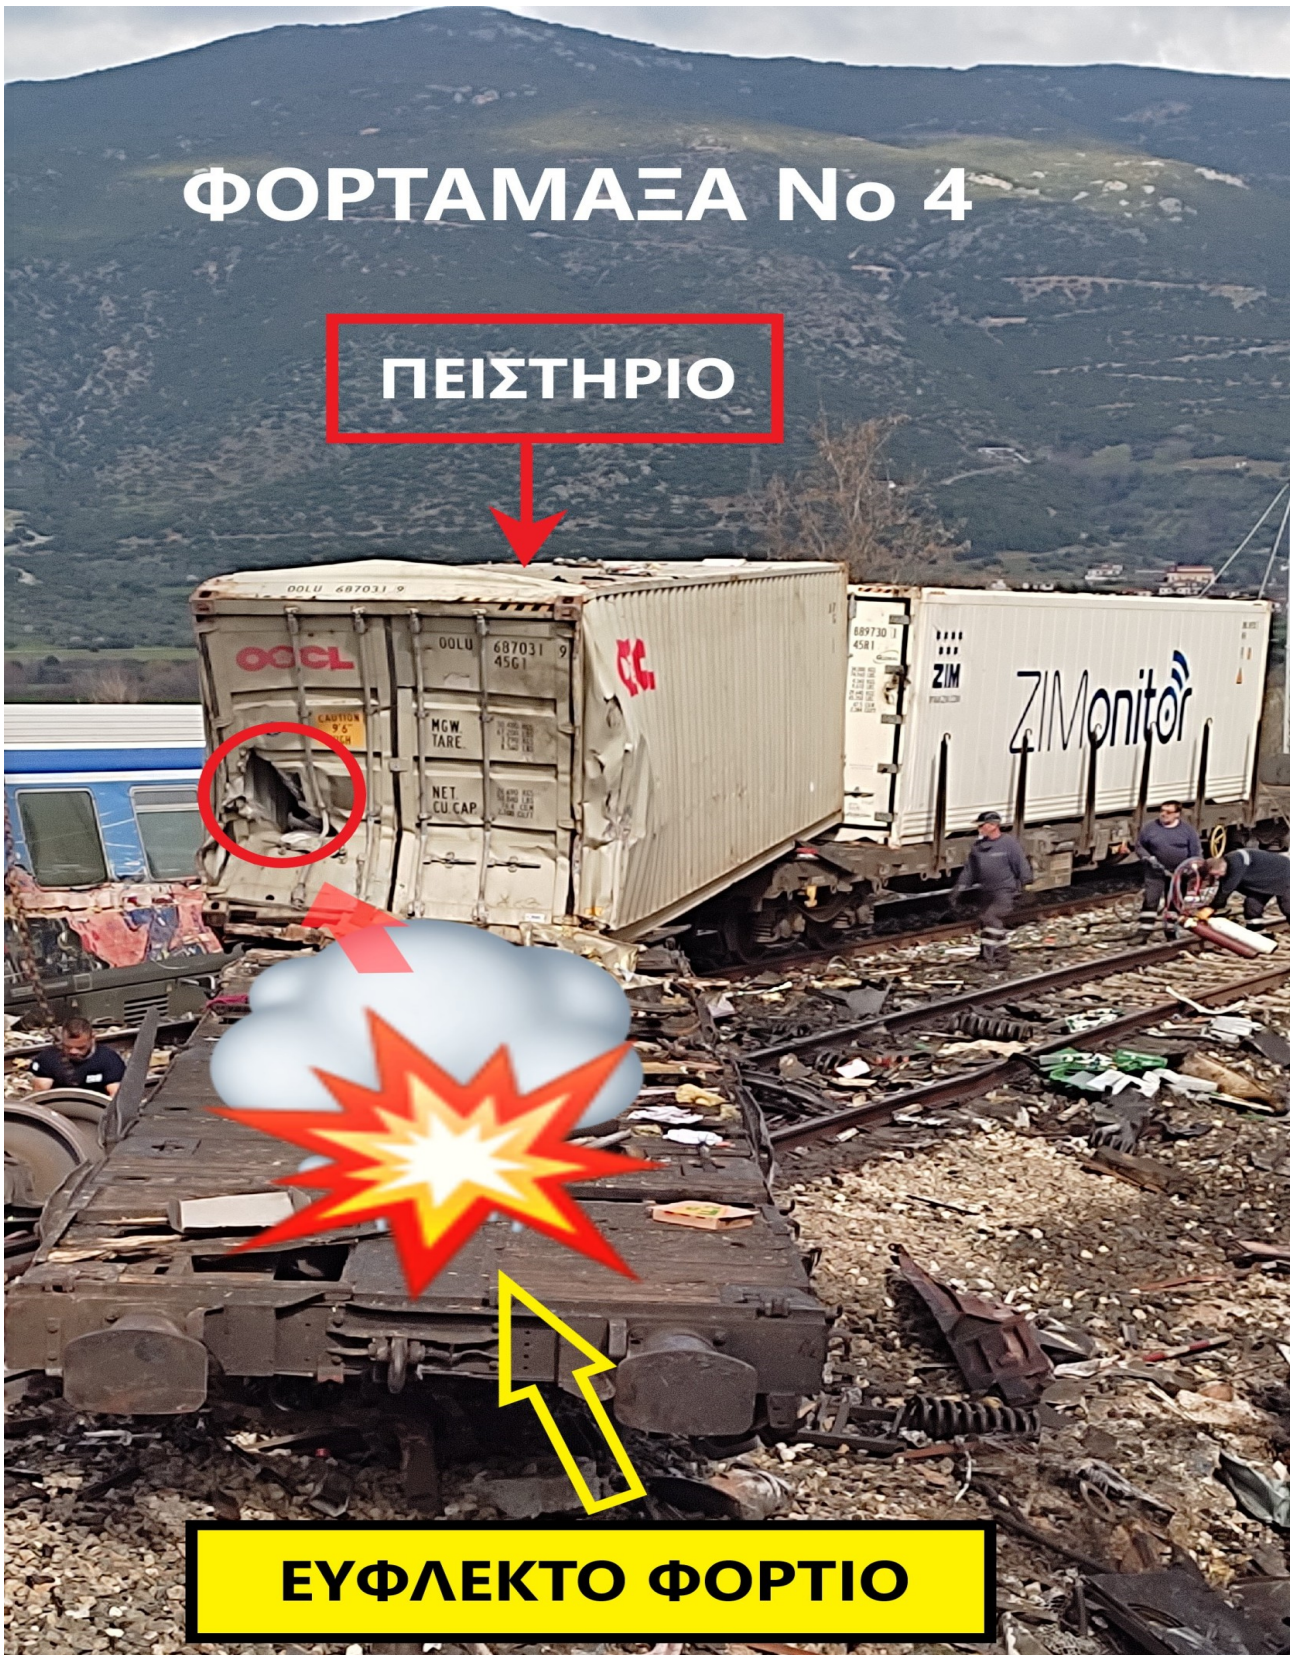
ΦΟΡΤΑΜΑΞΑ Νο 4

Η φορτάμαξα Νο 4 της εμπορικής αμαξοστοιχίας, έμφορτη με εμπορευματοκιβώτιο (container), είναι ένα εκ των σημαντικότερων πειστηρίων που δεν κατασχέθηκαν. Είναι εμφανείς επ' αυτού του εμπορευματοκιβωτίου: i) η διάρρηξη της εμπρόσθιου πλευράς (ρηκτικά αποτελέσματα) από την εκτόξευση ύποπτου μεταλλικού αντικειμένου, προφανώς εκ των περιεκτών της εύφλεκτης ουσίας, που ευθύνεται για την δημιουργία της πύρινης σφαίρας και ii) η ομοιότροπη κύρτωση (κοίλωση) προς το κέντρο (βλητικά αποτελέσματα έκρηξης) της ίδιας ως άνω πλευράς του container, αλλά και η διάνοιξη οπών με έσω είσοδο (βλητικά αποτελέσματα έκρηξης) στην δεύτερη ηλεκτράμαξα (χρώματος μπλε) της εμπορικής αμαξοστοιχίας. Τα προεκτεθέντα χαρακτηριστικά (αποτελέσματα) σε συνδυασμό με το ομοιόμορφο άνοιγμα της οπισθίου πλευράς της δεύτερης ηλεκτράμαξας της εμπορικής αμαξοστοιχίας, που δεν είναι συμβατό με σύγκρουση, όπως υποστηρίζεται από τους πραγματογνώμονες στην οικεία Έκθεσή τους, αποτελούν ενδείξεις που ενισχύσουν την άποψη της παρούσης εργασίας για την παρουσία εύφλεκτης ουσίας έμπροσθεν της φορτάμαξας Νο 4., η οποία οφείλεται για την πύρινη σφαίρα. Μεγάλος αριθμός ενδείξεων και άλλων αποδεικτικών στοιχείων, κυρίως ίχνη και πειστήρια, τα οποία όμως, όπως ήδη προελέχθη, ανεπίτρεπτα δεν κατασχέθηκαν, όπως για παράδειγμα η φορτάμαξα Νο 4 με το εμπορευματοκιβώτιο (container) της εμπορικής αμαξοστοιχίας στην ανωτέρω φωτογραφία, από τις προανακριτικές αρχές για να αποσταλούν προς εξέταση από εγκληματολογικά εργαστήρια, παραπέμπουν και μαρτυρούν κατά τρόπο επαρκώς και με επιστημονικό τρόπο τεκμηριωμένο και αλλά και κατά λογική ακολουθία, στην πλέον πιθανή, έναντι άλλων υποστηριζόμενων σεναρίων, εκδοχή ότι για την δημιουργηθείσα, όπως εμφανώς αποτυπώνεται σε σχετικά βίντεο από σύστημα επιτήρησης πύρινη μπάλα (πυρόσφαιρα), ευθύνεται η παρουσία στο χώρο και ειδικότερα επί της επιβατικής αμαξοστοιχίας και πιο αναλυτικά το πιθανότερο έμπροσθεν της φορτάμαξας Νο 4 (με εμπορευματοκιβώτιο – container) μεγάλης ποσότητας, μη δυναμένης από εμένα να προσδιοριστεί, εύφλεκτου υγρού με χαμηλό σημείο ανάφλεξης και πολύ πτητικό, φορτίο πιθανόν σε παλετοδεξαμενές ή κατ' άλλον τρόπο φορτωμένο, που παραπέμπει σε υδρογονάνθρακες, όπως είναι το ξυλόλιο, τολουόλιο (ισχυροί χημικοί διαλύτες) ή άλλοι, χημικές ενώσεις που ήδη ανιχνεύθηκαν στην σκηνή του εγκλήματος από το Γ.Χ.Κ. Ωστόσο είναι θέμα της ανάκρισης να εξακριβωθεί τόσο η χημική σύσταση του όσο και ο τρόπος φόρτωσής του καθώς και άλλες σχετικές λεπτομέρειες. Βέβαιο ο χρόνος κυλάει αρνητικά για την ανίχνευση και διακρίβωση όλων αυτών των στοιχείων, δεδομένων των εξαιρετικά σοβαρών λαθών και παραλείψεων των προανακριτικών αρχών για την διακρίβωση και επιβεβαίωση της ύπαρξής τους.
