Ανδριανού Γκουρμπάτση
Αντιστράτηγου – Υπαρχηγού ΠΣ, ε.α., Νομικού
Δικαστικού Πραγματογνώμονα

ΠΥΡΚΑΓΙΕΣ ΤΡΕΝΩΝ

Η ΠΕΡΙΠΤΩΣΗ ΑΤΥΧΗΜΑΤΟΣ ΤΩΝ ΤΕΜΠΩΝ

Αθήνα, Απρίλιος 2024

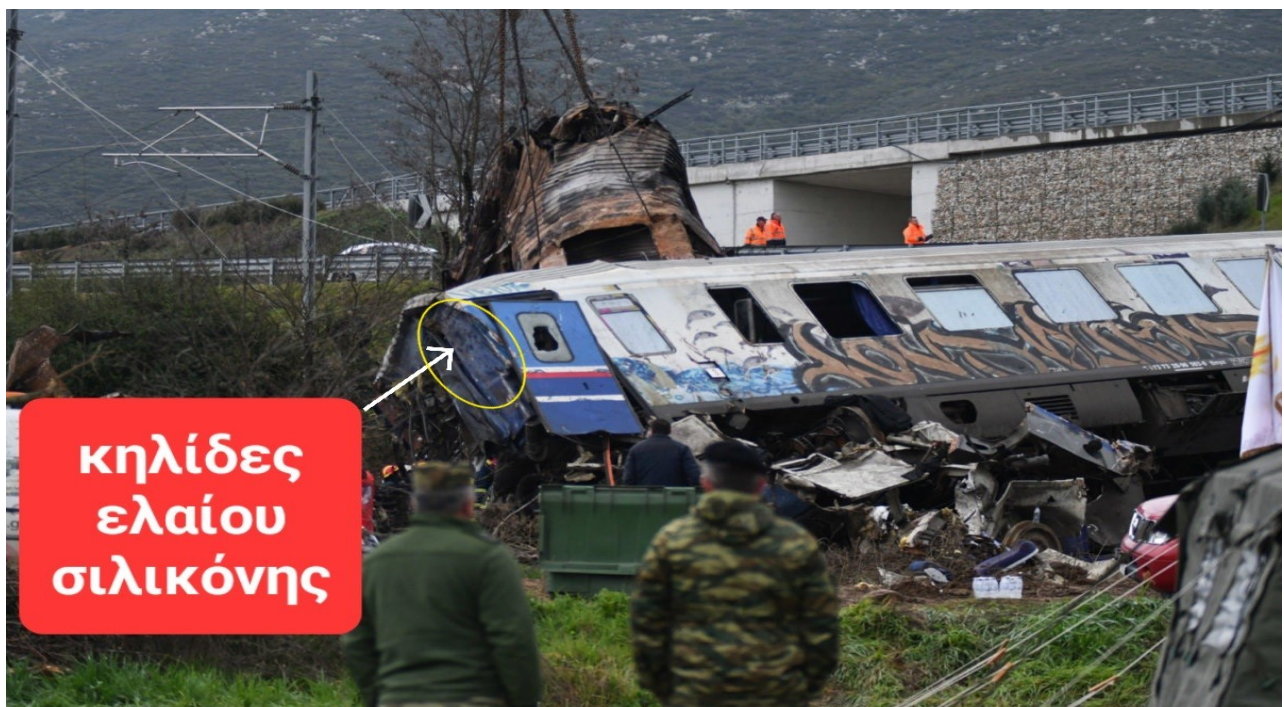
διορισθέντες από την Τροχαία Λάρισας (δικαστικοί) πραγματογνώμονες. Τα αποτυπωθέντα στην ίδια ως άνω φωτογραφία εκτοξευόμενα φλεγόμενα μεταλλικά συντρίμμια μόνον από τους περιέκτες του εύφλεκτου υγρού (δηλαδή μεταλλικά δοχεία και άλλα μέρη συσκευασίας τους), που η παρούσα εργασία υιοθετεί, μπορεί να είναι. Άλλωστε και τα χαρακτηριστικά της πύρινης σφαίρας, όπως το σχήμα μανιταριού, πυκνότητα και όγκος αυτής δεν μαρτυρούν ανάφλεξη σπρέι λαδιού των μετασχηματιστών αλλά παραπέμπουν στην εκρηκτική καύση μείγματος αερίων (ατμών εύφλεκτης ουσίας και οξυγόνου του αέρα). Εξάλλου η αναφορά του Γενικού Χημείου του Κράτους στο Αρ. Πρωτ. ΕΜΠ 12 / 06-04-2023 έγγραφό του <<Με βάση βιβλιογραφικές αναφορές, στα έλαια σιλικόνης, κατά την έκθεσή τους – η αναφορά γίνεται στα έλαια σιλικόνης – σε ηλεκτρική εκκένωση με σπινθήρα⁴ παρατηρείται παραγωγή αερίων όπως υδρογόνο, μεθάνιο, αιθάνιο, αιθένιο και ακετυλένιο που είναι εξαιρετικά εύφλεκτα>> και η σχετική υπ' αριθμ. (4) παραπομπή, όταν αναφέρεται σε βιβλιογραφική αναφορά, είναι προφανές ότι γίνεται σε μια μεμονωμένη δημοσιευμένη μελέτη, η οποία μάλιστα αναφέρεται σε διαφορετικές και όχι ίδιες με το ατύχημα συνθήκες και προϋποθέσεις και βέβαια η πληροφορία αυτή του ΓΧΚ δεν αποτελεί παγιωμένη θέση / γνώση και πληροφορία της χημικής επιστήμης. Δεν πρόκειται για <<σπρέι λαδιού>>, αφού οι κηλίδες λαδιού είναι εμφανείς σε βαγόνια της επιβατικής αμαξοστοιχίας.

Περαιτέρω η αναφορά στην προεκτεθείσα Έκθεση Πραγματογνωμοσύνης για <<ανάφλεξη του σπρέι λαδιού των μετασηματιστών τόσο της επιβατικής όσο και της πρώτης εμπορικής ηλεκτράμαξας...>>, είναι αυθαίρετος και ατεκμηρίωτος ισχυρισμός και δεν τίθεται ούτε καν ως πιθανολογούμενος αλλά ως βεβαιωμένος. Κι αυτό γιατί δεν αποδεικνύεται ο ισχυρισμός ότι προκλήθηκε σπρέι λαδιού. Αντίθετα είναι εμφανείς οι κηλίδες ελαίου επί διαφόρων αντικειμένων, όπως για παράδειγμα στην ανωτέρω φωτογραφία, που εκτινάχθηκαν εξ αιτίας της σύγκρουσης. Επίσης είναι εμφανές και το μαύρισμα του ίδιου ελαίου, όπως για παράδειγμα στην επιφάνεια της δεύτερης ηλεκτράμαξας της εμπορικής αμαξοστοιχίας. Ως εκ τούτου προκύπτει άλλος ένας λόγος, που καταδεικνύει, ότι η πύρινη σφαίρα δεν οφείλεται στην ανάφλεξη του ελαίου των μετασηματιστών, όπως υποστηρίζεται έως σήμερα από Πραγματογνώμονες και την πλειονότητα των Τεχνικών Συμβούλων πλην ενός και συγκεκριμένα του Βασιλείου Κοκοτσάκη εκρηκτικό μείγμα δημιουργείται μόνον από ατμούς αερίων εύφλεκτου υγρού και οξυγόνου του αέρα σε προκαθορισμένα για καθένα εύφλεκτο υγρό όρια εκρηκτικότητας παρουσία πηγής ανάφλεξης / θερμότητας, όπως λχ του ξυλολίου τα όρια εκρηκτικότητας είναι 1,1% - 7% και όχι τα ίδια τα εύφλεκτα υγρά, όπως τα έλαια σιλικόνης, τα οποία να μεν ως καύσιμα, και μάλιστα με υψηλό σημείο ανάφλεξης $>300^{\circ}\text{C}$, αναφλεγόμενα καίγονται, όμως δεν προκαλούν εκρηκτικό μείγμα.

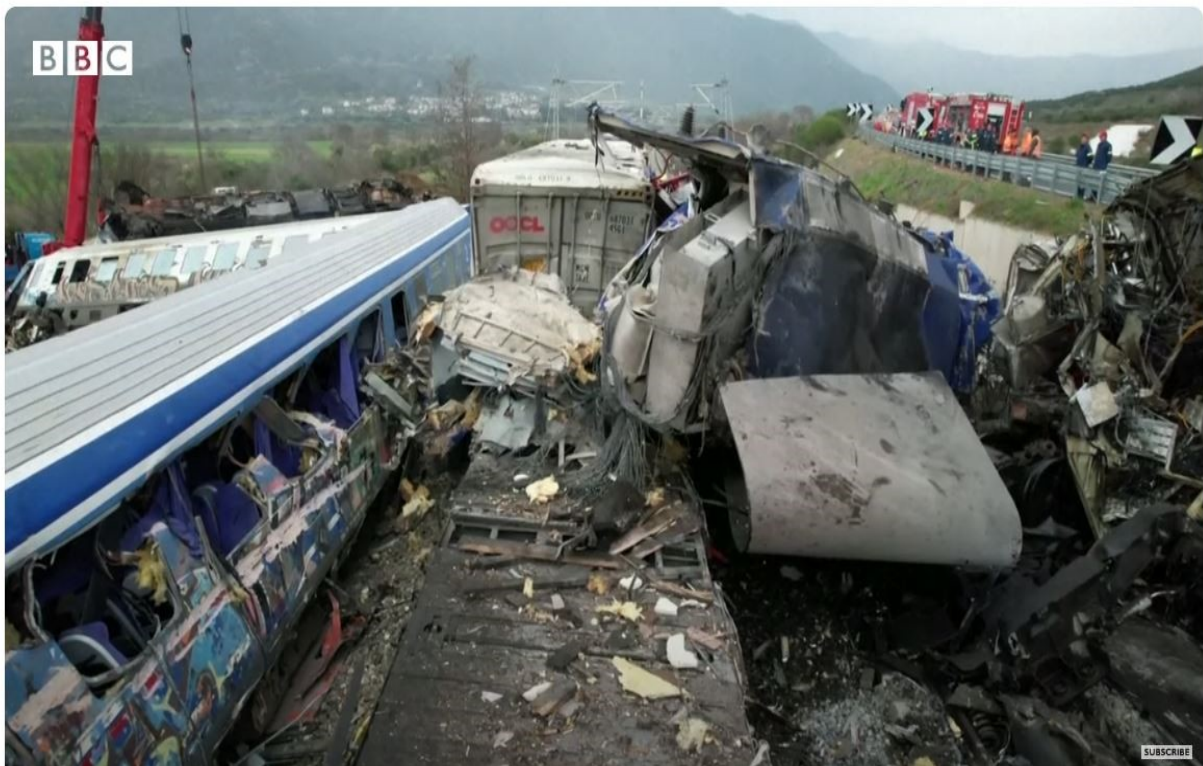
ΦΟΡΤΑΜΑΞΑ Νο 4

Η φορτάμαξα Νο 4 της εμπορικής αμαξοστοιχίας, έμφορτη με εμπορευματοκιβώτιο (container), είναι ένα εκ των σημαντικότερων πειστηρίων που δεν κατασχέθηκαν. Είναι εμφανείς επ' αυτού του εμπορευματοκιβωτίου: i) η διάρρηξη της εμπρόσθιου πλευράς (ρηκτικά αποτελέσματα) από την εκτόξευση ύποπτου μεταλλικού αντικειμένου, προφανώς εκ των περιεκτών της εύφλεκτης ουσίας, που ευθύνεται για την δημιουργία της πύρινης σφαίρας και ii) η ομοιότροπη κύρτωση (κοίλωση) προς το κέντρο (βλητικά αποτελέσματα έκρηξης) της ίδιας ως άνω πλευράς του container, αλλά και η διάνοιξη οπών με έσω είσοδο (βλητικά αποτελέσματα έκρηξης) στην δεύτερη ηλεκτράμαξα (χρώματος μπλε) της εμπορικής αμαξοστοιχίας. Τα προεκτεθέντα χαρακτηριστικά (αποτελέσματα) σε συνδυασμό με το ομοιόμορφο άνοιγμα της οπισθίου πλευράς της δεύτερης ηλεκτράμαξας της εμπορικής αμαξοστοιχίας, που δεν είναι συμβατό με σύγκρουση, όπως υποστηρίζεται από τους πραγματογνώμονες στην οικεία Έκθεσή τους, αποτελούν ενδείξεις που ενισχύσουν την άποψη της παρούσης εργασίας για την παρουσία εύφλεκτης ουσίας έμπροσθεν της φορτάμαξας Νο 4., η οποία οφείλεται για την πύρινη σφαίρα. Μεγάλος αριθμός ενδείξεων και άλλων αποδεικτικών στοιχείων, κυρίως ίχνη και πειστήρια, τα οποία όμως, όπως ήδη προελέχθη, ανεπίτρεπτα δεν κατασχέθηκαν, όπως για παράδειγμα η φορτάμαξα Νο 4 με το εμπορευματοκιβώτιο (container) της εμπορικής αμαξοστοιχίας στην ανωτέρω φωτογραφία, από τις προανακριτικές αρχές για να αποσταλούν προς εξέταση από εγκληματολογικά εργαστήρια, παραπέμπουν και μαρτυρούν κατά τρόπο επαρκώς και με επιστημονικό τρόπο τεκμηριωμένο και αλλά και κατά λογική ακολουθία, στην πλέον πιθανή, έναντι άλλων υποστηριζόμενων σεναρίων, εκδοχή ότι για την δημιουργηθείσα, όπως εμφανώς αποτυπώνεται σε σχετικά βίντεο από σύστημα επιτήρησης πύρινη μπάλα (πυρόσφαιρα), ευθύνεται η παρουσία στο χώρο και ειδικότερα επί της επιβατικής αμαξοστοιχίας και πιο αναλυτικά το πιθανότερο έμπροσθεν της φορτάμαξας Νο 4 (με εμπορευματοκιβώτιο – container) μεγάλης ποσότητας, μη δυναμένης από εμένα να προσδιοριστεί, εύφλεκτου υγρού με χαμηλό σημείο ανάφλεξης και πολύ πτητικό, φορτίο πιθανόν σε παλετοδεξαμενές ή κατ' άλλον τρόπο φορτωμένο, που παραπέμπει σε υδρογονάνθρακες, όπως είναι το ξυλόλιο, τολουόλιο (ισχυροί χημικοί διαλύτες) ή άλλοι, χημικές ενώσεις που ήδη ανιχνεύθηκαν στην σκηνή του εγκλήματος από το Γ.Χ.Κ. Ωστόσο είναι θέμα της ανάκρισης να εξακριβωθεί τόσο η χημική σύσταση του όσο και ο τρόπος φόρτωσής του καθώς και άλλες σχετικές λεπτομέρειες. Βέβαιο ο χρόνος κυλάει αρνητικά για την ανίχνευση και διακρίβωση όλων αυτών των στοιχείων, δεδομένων των εξαιρετικά σοβαρών λαθών και παραλείψεων των προανακριτικών αρχών για την διακρίβωση και επιβεβαίωση της ύπαρξής τους.

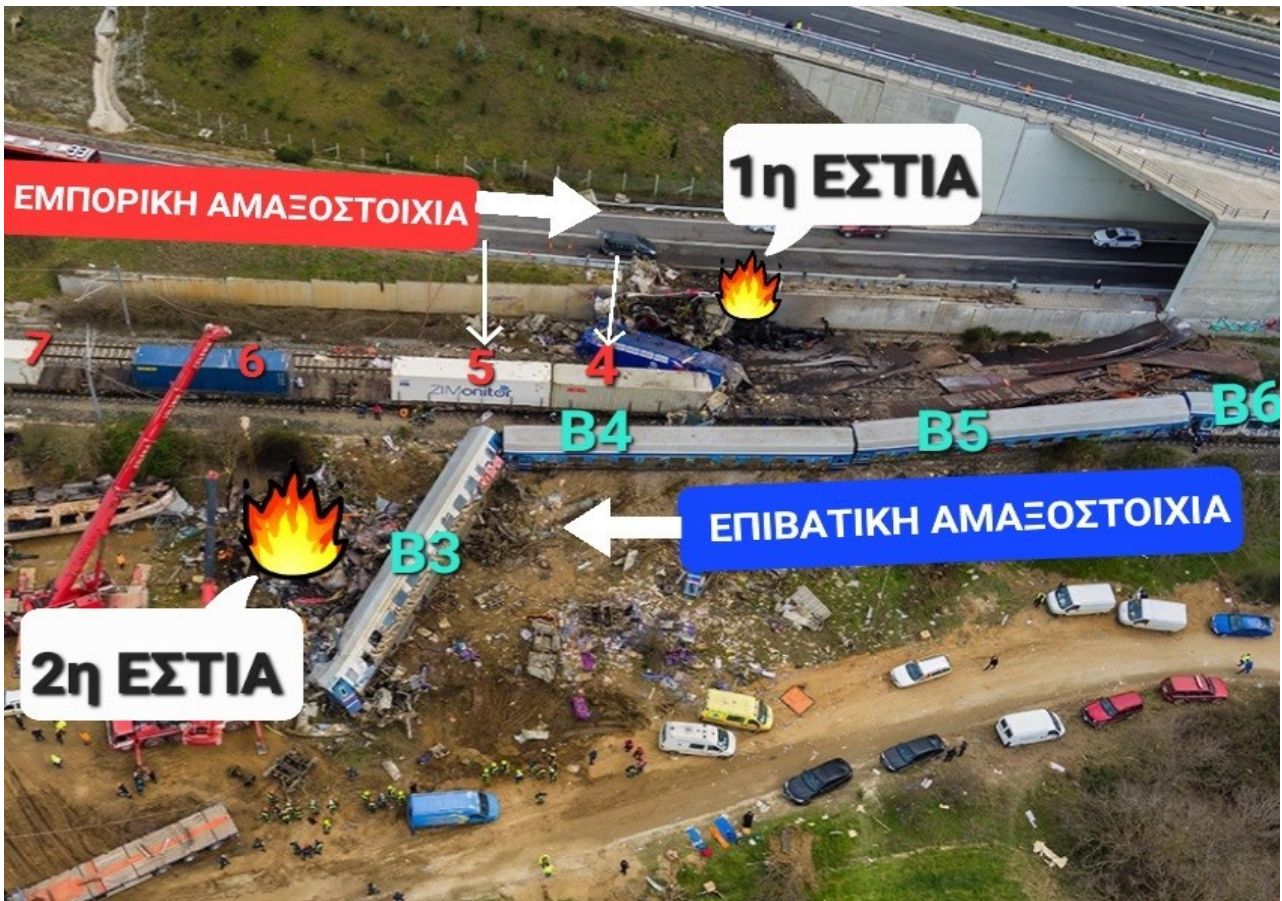
Σε κάθε περίπτωση η πύρινη σφαίρα δεν οφείλεται στην ανάφλεξη του ελαίου σιλικόνης των μετασηματιστών, αφού μόνον μικρή ποσότητα κάρηκε και τα εκλυόμενα σε εξωτερικό περιβάλλον αέρια δεν ήταν επαρκή για να δημιουργήσουν με το οξυγόνο του αέρα εκρηκτικό μείγμα (δηλαδή το μείγμα ήταν φτωχό, αφού η συγκέντρωση του οξυγόνο του ατμοσφαιρικού αέρα και των ατμών εύφλεκτων αερίων βρέθηκε κάτω από το κατώτερο όριο εκρηκτικότητας). Επισημαίνεται ότι για να αναφλεγούν τα καύσιμα πρέπει να έλθουν σε αέρια φάση (ατμοποιηθούν) γιατί μόνον τα αέρια καίγονται. Έτσι τα υγρά αεριοποιούνται - ατμοποιούνται από την θερμότητα και αναφλέγονται όταν φτάσουν στο σημείο ανάφλεξής τους. Ενδείκτες που ενισχύουν την θέση της παρούσης εργασίας για την παρουσία επί της εμπορικής αμαξοστοιχίας μεγάλης ποσότητας εύφλεκτης ουσίας, που ευθύνεται για την πυρόσφαιρα, εκτός των προεκτεθέντων στοιχείων, αποτελούν: i) ο τραυματισμός τεσσάρων πυροσβεστών που μετείχαν στις επιχειρήσεις κατάσβεσης της πυρκαγιάς και διάσωσης / απεγκλωβισμού από την επιβατική αμαξοστοιχίας επιβατών, η στολή των οποίων, παρόλο που η πυροσβεστική στολή (ένδυμασία) τους δεν παρουσίασε φθορά, σύμφωνα με σχετική Ιατρική Βεβαίωση – Γνωμάτευση του Λάτσειου Κέντρου Εγκαυμάτων τους διαγνώστηκαν με

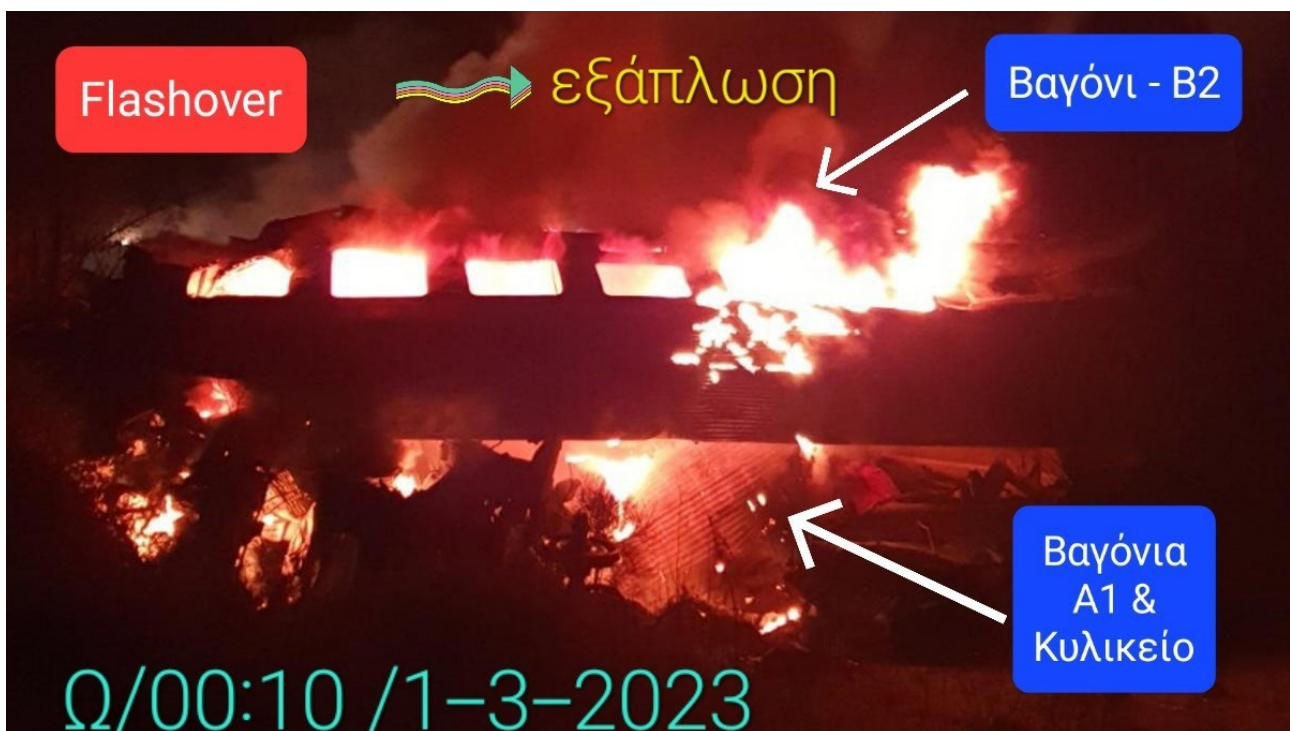
Στη συνέχεια κατά τη στιγμή της δημιουργίας αεριώδους νέφους (εκρηκτικού μείγματος) και της εκρηκτικής καύσης με την πρόκληση της πύρινης σφαίρας, εντός της οποίας μάλιστα παρατηρήθηκαν δύο αλυσιδωτές εκρηκτικές καύσεις (η δεύτερη προέρχεται από τα άκαυτα εύφλεκτα αέρια που ενυπάρχουν στον εκλυόμενο καπνός), η επιβατική αμαξοστοιχία εκτροχιαζόμενη λόγω της σύγκρουσης και με θραυσθέντα τα κρύσταλλα των παραθύρων τουλάχιστον των πρώτων επιβαταμαξών, διήλθε εντός της πύρινης σφαίρας και κατέληξε στο ανάχωμα και απόσταση 50 περίπου μέτρων. Πίδακες φλογών της πυρόσφαιρας χωρίς να αποκλείεται και εκτοξευθέντα φλεγόμενα μικρά συντρίμια, προκαλούν φωτιά εντός της πρώτης Ανδριανός Γκουρμπάτσης, Αντιστράτηγος ΠΣ, ε.α., Μελέτη "Πυρκαγιές Τρένων"

επιβατάμαξας (Α1 πρώτης θέσης), η οποία προκαλεί την ανάφλεξη των εντός αυτής καυσίμων υλικών. Η φωτιά ακολούθως εξαπλώνεται και μεταδίδεται στο Κυλικείο και λόγω θέσεως που βρέθηκε το βαγόνι Β2, μεταδίδεται πυρκαγιά εντός αυτού και μάλιστα από εμπρός προς τα πίσω, όπως εμφανίζεται στην ανωτέρω φωτογραφία. Επισημαίνεται ότι η ηλεκτράμαξα, η επιβατάμαξα (Α1 – πρώτης θέσης) και η επιβατάμαξα – Κυλικείο της επιβατικής αμαξοστοιχίας μετετράπησαν, κατά την αναφορά της Πυροσβεστικής Υπηρεσίας <<σε μια άμορφη ογκώδη μάζα, δυτικά των γραμμών, εφαιπόμενα στο Βαγόνι Νο 3. Πάνω από την άμορφη αυτή μάζα βρισκόταν το Βαγόνι Β2, το οποίο φλέγονταν>>. Στην ανωτέρω φωτογραφία αποτυπώνεται η στιγμή (Ω/00:10 πμ της 01-03-2023) που παρατηρείται το φαινόμενο Flashover. Δηλαδή αιφνίδια ανάπτυξη της φωτιάς σε ολόκληρο τον χώρο και ταχύτατη επέκταση της φωτιάς. Πρόκειται το στάδιο μετάβασης της πυρκαγιάς από την ανάφλεξη στην πλήρη ανάπτυξη, όπου υπάρχει γενικευμένη ανάφλεξη όλων των καυσίμων σε ένα χώρο και εν προκειμένω στο Βαγόνι Β2. Κατά το στάδιο της πλήρους ανάφλεξης των καυσίμων υλικών και αερίων πυρόλυσης οι θερμοκρασίες είναι άνω των 650⁰ C και εκτιμάται ότι εντός της επιβατάμαξας (Β2 – πρώτο βαγόνι της δεύτερης θέσης) έφτασαν το ανώτερο σε θερμοκρασίες έως 1100 C, με τα θανατηφόρα αποτελέσματα. Ισχυρισμός Τεχνικών Συμβούλων, σύμφωνα με τον οποίο υποστηρίζεται, ότι <<Η κύρια εστία της πυρκαγιάς εντοπίζεται στο βαγόνι του Κυλικείου...>> είναι αβάσιμος, αφού δεν ανταποκρίνεται στην πραγματικότητα. Όπως εμφανίζεται στην ανωτέρω φωτογραφία, ο ρυθμός απελευθέρωσης θερμότητας ήταν υψηλός. Ο υψηλός ρυθμός απελευθέρωσης θερμότητας προκαλεί υψηλές θερμοκρασίες και συνθήκες υψηλής ροής θερμότητας, η οποία μπορεί να αποδειχθεί – και αποδείχθηκε - θανατηφόρα για τους ευρισκόμενους στον καιόμενο χώρο. Οι θερμοκρασίες εκτιμάται ότι έφτασαν έως τους 1.100⁰ C Πρόκειται για πυρκαγιά με χαρακτηριστικά ελεγχόμενων καυσίμων (= δηλαδή πυρκαγιά που φτάνει στη μέγιστη τιμή έχοντας περίσσεια οξυγόνου, οπότε ο ρυθμός απελευθέρωσης θερμότητας περιορίζεται από το διαθέσιμο φορτίο πυρκαγιάς).
